## Ontwerpnoot

### Herstel kluismuren rak 6 en 7

Projectnummer: 402.20221  
Datum: 07-05-2010  
Projectleider:

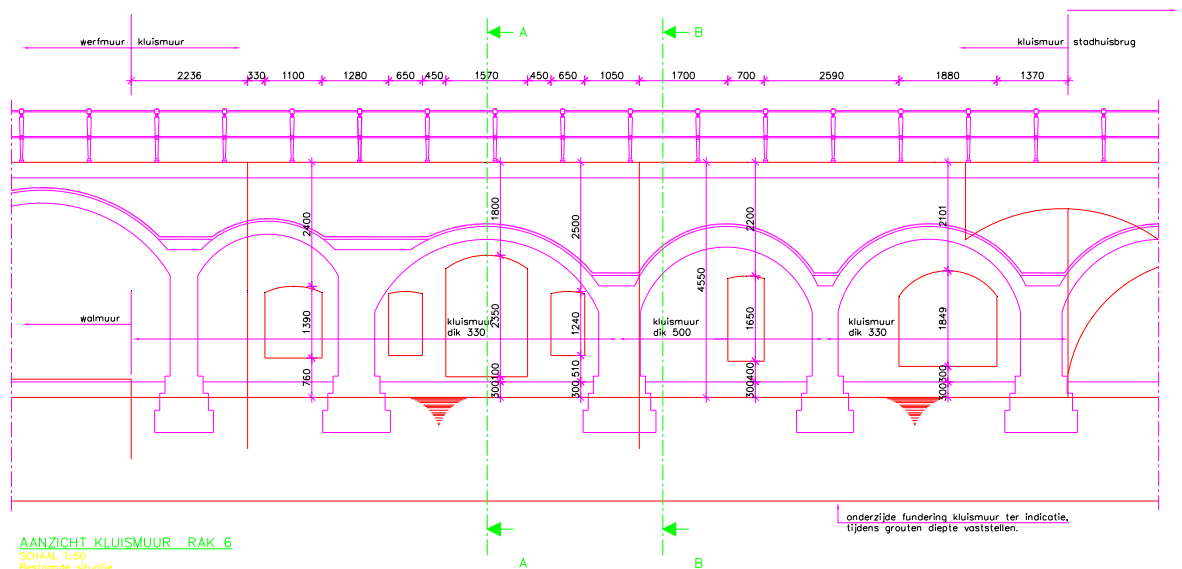
Aanzicht rak 6

Rak 6 is gelegen in een bocht van de gracht en wordt gebruikt als keer- en passeerpunt voor de scheepvaart. Dit resulteert in extra belasting van de waterbodem en kadeconstructie door schroefwerking, het gevolg hiervan is uitspoelings-erosie.

Bij de kluismuur van rak 6 zijn de volgende schades aangetroffen:

- lossen stenen in de muur
- in het midden van de muur een gat vanaf de waterlijn tot op het bodemniveau
- uitgesleten voegen ter plaatsen van de waterlijn
- vervorming van de kluismuur ter plaatse van de verspringing, voeg staat ca. 1 cm open

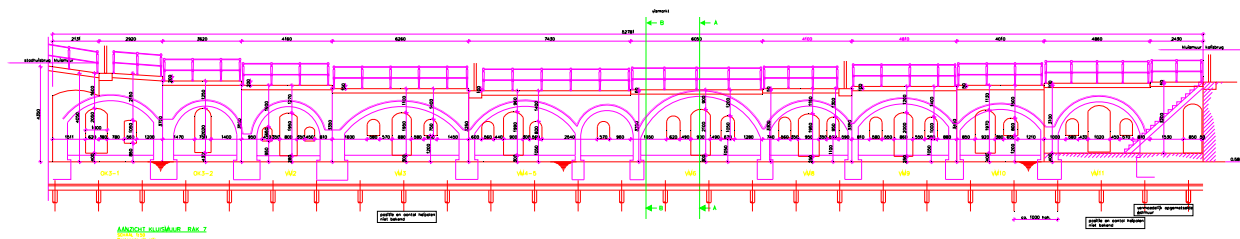
Aanzicht rak 7

Bij de kluismuur van rak 7 zijn de volgende schades aangetroffen:

- lossen stenen in de muur
- uitgesleten voegen ter plaatsen van de waterlijn
- houten palen, kessen en vloerdelen van de fundering zijn aangetast
- dwars- en langsscheuren in het gewelf van de kelder achter de kluismuur
- scheuren in de kluismuur, vrnl. aan de binnenzijde
- verzakking van de vloer aan de zijde van de kluismuur
- vervorming van de fundering (de muur staat voorbij de fundering)
- verdwenen metselstenen onder de waterlijn
- (slecht) gerepareerd metselwerk onder de waterlijn
