| Opdrachtgever | Gemeente Utrecht |
| Datum | 18 november 2022 |
| Kenmerk | 008922.20221110.N1.02 |

## Weerdsingel Oostzijde Utrecht – verkeersveiligheidsbeoordeling rotonde- en kruispuntontwerp

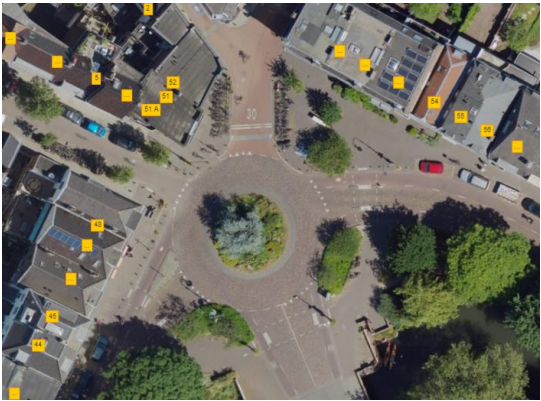
| | Bevinding | Risico | Oplossingsrichting |
|---|---|---|---|
| 0.2.1 | <p>Voetgangers hebben bij het oversteken van de takken van de rotonde geen voorrang/vrije doorgang waardoor de voorrangssituatie afwijkt van die tussen de bestuurders. Sommige bestuurders geven voetgangers wel voorrang.</p> | Onduidelijkheid over voorrangssituatie. | Overwegen zebrapaden aan te leggen. |

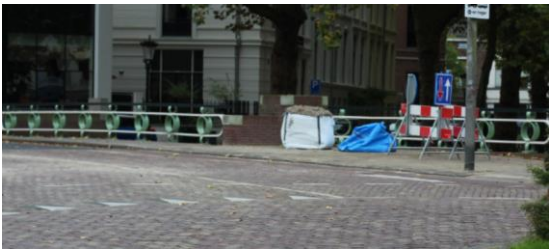
| | Bevinding | Risico | Oplossingsrichting |
|---|---|---|---|
| 0.2.2 | <p>Op de noordelijke tak van de rotonde zijn vermoedelijk de eilandjes weggehaald. Door de grote breedte van de rijbaan is de oversteeklengte groot.</p> | <p>Matig oversteekbaar voor voetgangers, accepteren van ongeschikte hiaten.</p> | <p>Een middeneiland toevoegen of de wegbreedte beperken.</p> |

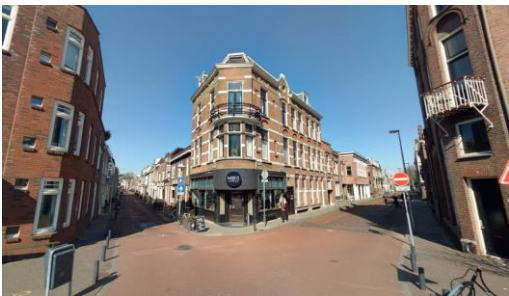
| | Bevinding | Risico | Oplossingsrichting |
|---|---|---|---|
| 0.2.3 | <p>Op de noordelijke tak ligt vlak na de rotonde nog een tweede kruispunt. De hoofdrichting van deze takken is precies omgekeerd aan de rijrichting (links is in, rechts is uit)</p> | <p>Onduidelijkheid over de manoeuvres op dit sub-kruispunt.</p> | <p>Verkennen of de richting kan worden omgedraaid.</p> |

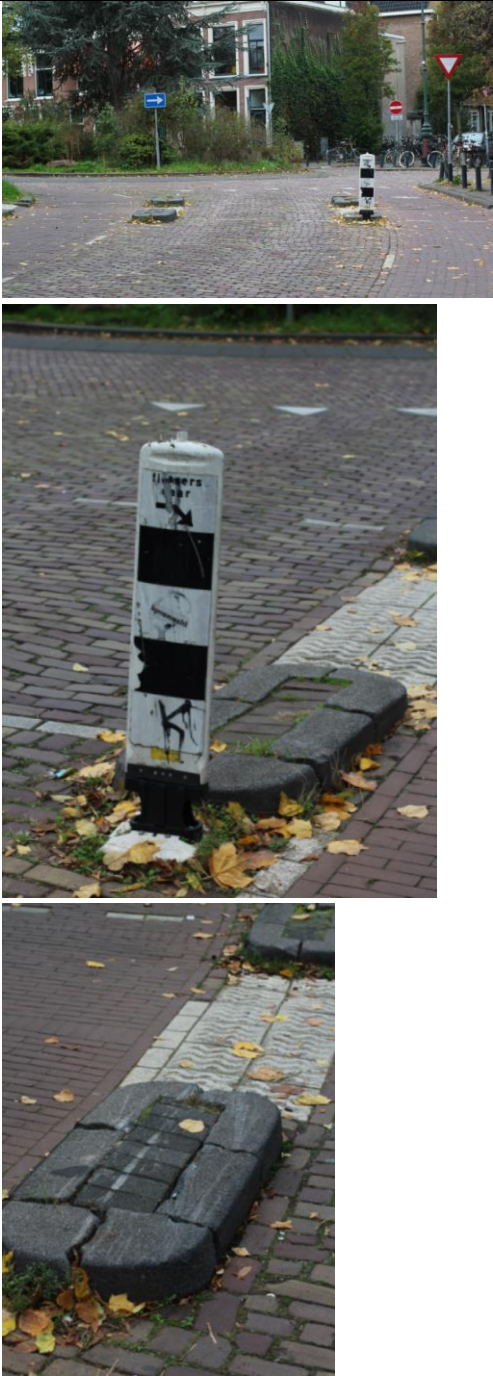
| | Bevinding | Risico | Oplossingsrichting |
|---|---|---|---|
| 0.3.1 | <p>Op de rijbaan zijn tusseneilandjes aangebracht op de westelijke tak van de rotonde. De eilandjes zijn niet opvallend vormgegeven. Het rechteilandje (in de richting van de rotonde gezien) heeft wel een aanduidingsbord.</p> | <p>Aanrijding van de eilandjes door fietsers. Eenzijdige ongevallen.</p> | <p>Eilandjes vervangen door een middeneiland of een vormgeving met een smallere aansluitende tak.</p> |

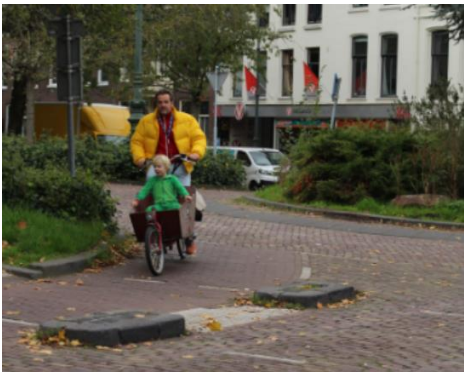
| | Bevinding | Risico | Oplossingsrichting |
|---|---|---|---|
| 0.3.2 | <p>Op de rijbaan zijn tusseneilandjes aangebracht op de westelijke tak van de rotonde. Fietzers die naast elkaar fietsen, hebben moeite het eiland te passeren door de beperkte breedte.</p> | <p>Ongevallen tussen twee fietsers (sturen in elkaar).</p> | <p>Eilandje verwijderen.</p> |

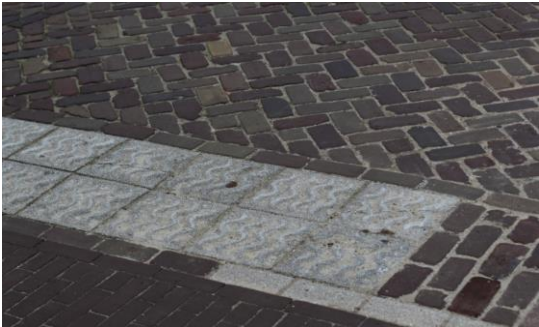
| | Bevinding | Risico | Oplossingsrichting |
|---|---|---|---|
| 0.3.3 | <p>Op de noordelijke tak van de rotonde zijn vermoedelijk de eilandjes weggehaald. De blindengeleidenmarkering bevindt zich nog wel op de rijbaan.</p> | <p>Onduidelijkheid over de positie van blinden en slechtzienden bij de oversteek.</p> | <p>Tegels verwijderen.</p> |

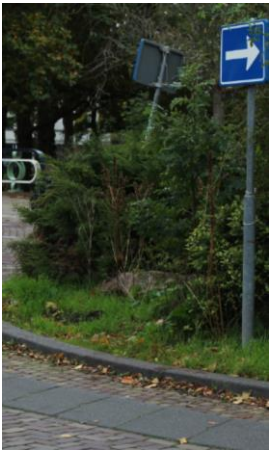
| | Bevinding | Risico | Oplossingsrichting |
|---|---|---|---|
| 0.3.4 | <p>Formeel is de rotonde geen rotonde maar een éénrichtingsstraat.</p> | Geen. | Rotondeborden plaatsen. |

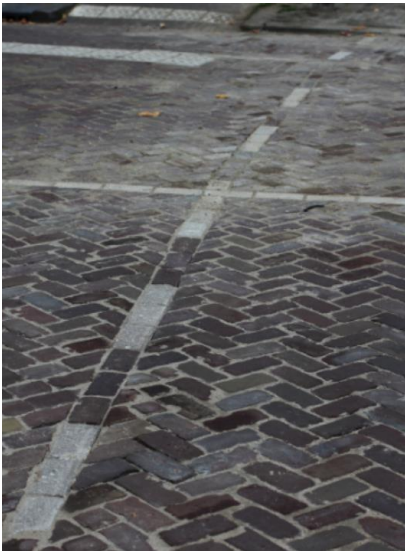
| | Bevinding | Risico | Oplossingsrichting |
|---|---|---|---|
| | <p>Bij de voetgangersoversteken zijn kanalisatiestrepen aangebracht. Dit is niet in overeenstemming met de aanbevelingen.</p> | Geen. | Kanalisisatie verwijderen. |

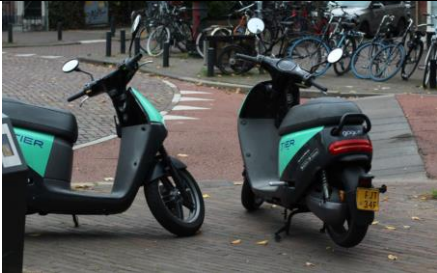
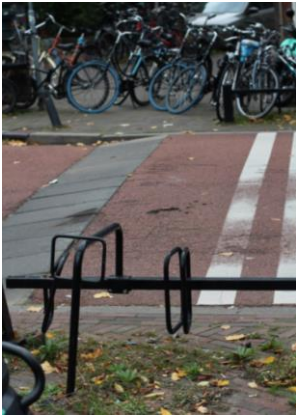
| | Bevinding | Risico | Oplossingsrichting |
|---|---|---|---|
| 0.3.5 | <p>De voetgangersroute aan de zuidzijde is geblokkeerd door geparkeerde deelscooters, een fietsenrek en geparkeerde fietsen.</p> | <p>Lastige passage voor voetgangers, zeker met een hulpmiddel. Schade bij passeren.</p> | Doorgang vrijhouden. |

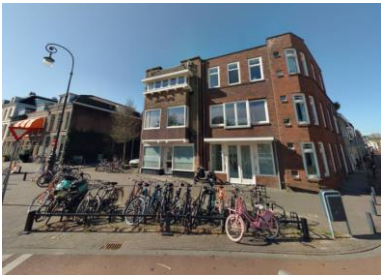
| | Bevinding | Risico | Oplossingsrichting |
|---|---|---|---|
| 0.3.5 | <p>Op de plek bij de zuidelijke voetgangersoversteek waar een gelijkvloerse oversteek mogelijk zou zijn, staat een fietsenrek.</p> | Route noodgedwongen via het hoogteverschil. Vallen van kwetsbare voetgangers. | Doorgang bieden op het vlakke deel. |

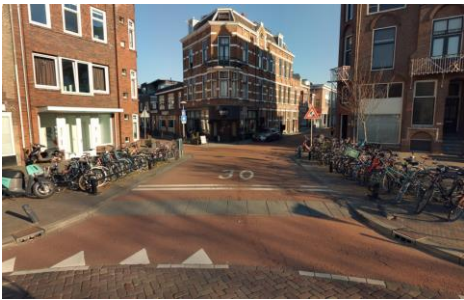
| | Bevinding | Risico | Oplossingsrichting |
|---|---|---|---|
| 0.3.7 | <p>Op de rijbaan van de zuidelijke tak is een drempel met uitritblokken aangebracht. Het is echter geen uitritconstructie en enkele meters verderop zijn haaiantanden aangebracht.</p> | Onduidelijkheid over de voorrangregeling, vooral tussen bestuurders en voetgangers. | Uitrit vervangen door een drempel of de uitrit laten doorlopen tot op de rotonde. |

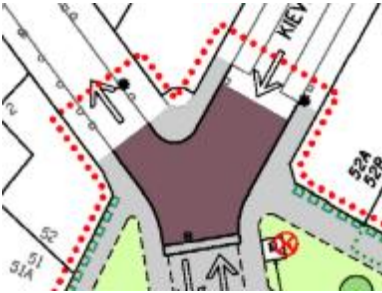
| | Bevinding | Risico | Oplossingsrichting |
|---|---|---|---|
| 1.2.2 | Op het kruispunt tussen de Koekstraat en de Kievitstraat is sprake van een complexe voorrangssituatie, doordat op de verbinding naar de Weerdsingel Oostzijde een uitritconstructie aanwezig is. Daar | Onduidelijkheid over de voorrangssituatie, aansprakelijkheid van de wegbeheerder bij een aanrijding. | De voorrangssituatie aanpassen door de uitrit eerder te beginnen, bijvoorbeeld door beide zijstraten op |

| | Bevinding | Risico | Oplossingsrichting |
|---|---|---|---|
| | <p>komt bij dat de circulatie op beide takken omgekeerd is in de rijrichting.</p> | | <p>de uitrit te leggen zoals in de bestaande situatie het geval is.</p> |

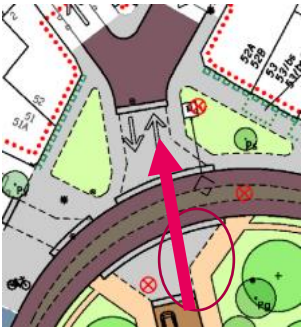
| | Bevinding | Risico | Oplossingsrichting |
|---|---|---|---|
| 1.2.3 | <p>In de verbinding vanaf de brug is een haakse hoek aanwezig die door vrachtverkeer zal worden afgesneden. De vervolgrijrichting ligt immers niet in het verlengde van de brug.</p> | <p>Schade aan de verharding.</p> | <p>Hoek verder afschuinen.</p> |

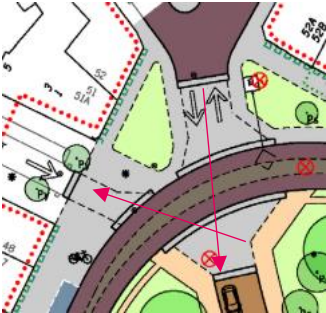
| | Bevinding | Risico | Oplossingsrichting |
|---|---|---|---|
| 1.2.5 | <p>Fietsers van de brug naar de Duifstraat hebben een complex conflict met auto-bestuurders uit de Kievitstraat.</p> | <p>Onverwachte conflicten op het kruispuntvlak met eventueel flankaanrijdingen tot gevolg. Aangezien de snelheden van alle bestuurders door de inritblokken in alle richtingen laag is, zijn hierdoor geen ernstige conflicten te verwachten.</p> | <p>Dit knelpunt is inherent aan het gekozen kruispunttype en is dus lastig oplosbaar.</p> |

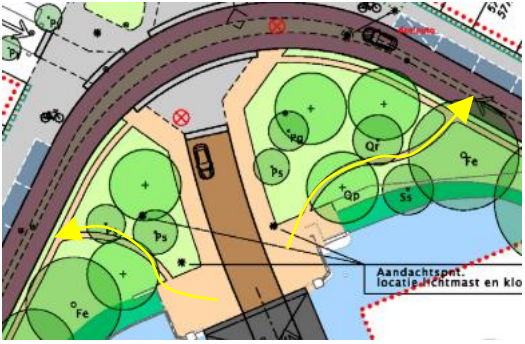
| | Bevinding | Risico | Oplossingsrichting |
|---|---|---|---|
| 1.4.1 | <p>De voetpaden tussen de brug en de Weerdsingel Oostzijde in beide richtingen vormen voor fietsers een kortsluitroute.</p> | <p>De kans is groot dat fietsers van deze doorsteken gebruik gaan maken waardoor conflicten met voetgangers kunnen ontstaan.</p> | <p>Kortsluitroutes zo uitvoeren dat ze niet uitnodigen om te fietsen.</p> |
