## MEMO

**BOOMTOTAALZORG**  
*Boomspecialisten*

Onderwerp: 220797 Bomen Groenewoudsedijk Utrecht  
Contactpersoon: J. van den Brink  
Opgesteld door: Maarten Debruyne, Nynke Kleinveld

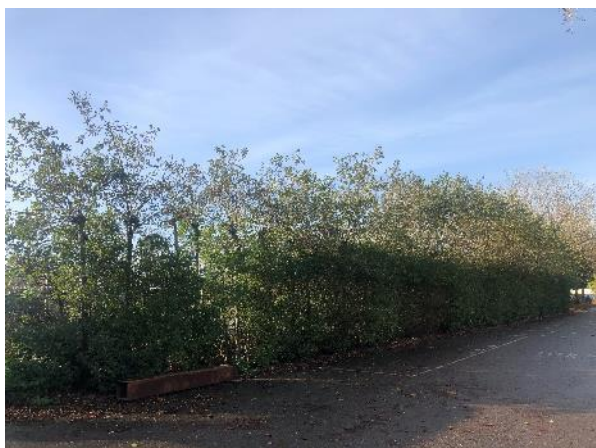
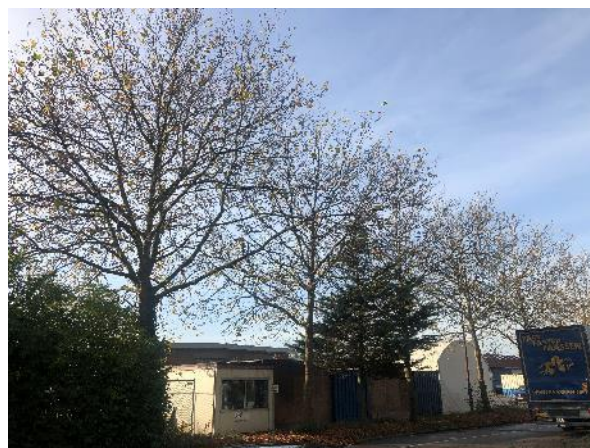
Deelgebied 1

| Deelgebied | Bevindingen |
|---|---|
| Deel 1 | <ul style="list-style-type: none"> <li>- De in "Deel 1" beschreven bomen bevinden zich in nog te saneren gebied. Indien blijkt dat het grondpakket vervuild is en het gehele maaiveld hiervoor 1m dient te worden afgevoerd/afgegraven kunnen de bomen niet behouden blijven. Of deze grond te vervuild is om te verplaatsen zal moeten blijken uit nader gericht bodemonderzoek.</li> <li>- Het betreft een 40-tal geknotte gewone elzen (<i>Alnus glutinosa</i>). Deze bomen hebben een redelijke tot goede conditie. Deze bomen zijn, o.b.v. een visuele inspectie, mogelijk verplantbaar. De bomen kunnen mogelijk elders ingepast worden in het plangebied bij de herontwikkeling.</li> </ul> |

| | <ul style="list-style-type: none"> <li>- De 5 platanen (<i>Platanus acerifolia</i>) staan in de zelfde rij als de geknotte gewone elzen. Het betreft jonge halfwas bomen die nog in hun begeleiding snoei fase staan. Ook deze bomen zijn mogelijk verplantbaar.</li> <li>- Tussen de <i>Platanus acerifolia</i> staat één Californische cypres (<i>Chamaecyparis lawsoniana</i>), deze heeft een goede kwaliteit en conditie en is mogelijk ook te verplanten.</li> <li>- Eén jonge <i>Quercus robur</i> (zomereik), met een redelijke tot matige kwaliteit en conditie. De kwaliteit is waarschijnlijk te matig om te verplanten.</li> <li>- Eén Canadese populier (<i>Populus canadensis</i>) met een matige conditie. Niet verplantbaar. Indien een bodemsanering dient te worden uitgevoerd op de locatie van deze boom, waarvoor het maaiveld één meter wordt afgegraven, zou dit een negatieve impact hebben op deze boom.</li> </ul> |

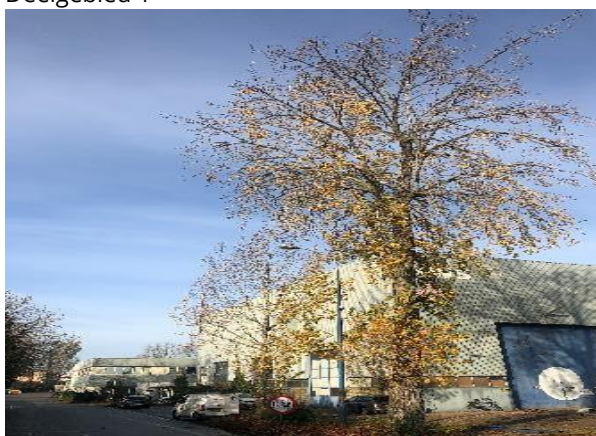
Deelgebied 2

| Deel 2 | <ul style="list-style-type: none"> <li>- De in "Deel 2" beschreven bomen bevinden zich in nog te saneren gebied. Indien blijkt dat het grondpakket vervuild is en het gehele maaiveld hiervoor 1m dient te worden afgevoerd/afgegraven kunnen de bomen niet behouden blijven. Of deze grond te vervuild is om te verplaatsen zal moeten blijken uit nader gericht bodemonderzoek.</li> <li>- Betreft één volwassen Canadese populier (<i>Populus canadensis</i>). De populier in de volwassen fase kan niet worden verplant, de boom is onhoudbaar indien een bodemsanering wordt uitgevoerd waarbij een meter wordt afgegraven.</li> <li>- Betreft één halfwas populier (<i>populus</i>) De jonge boom in de begeleiding snoei fase is mogelijk verplantbaar.</li> </ul> |

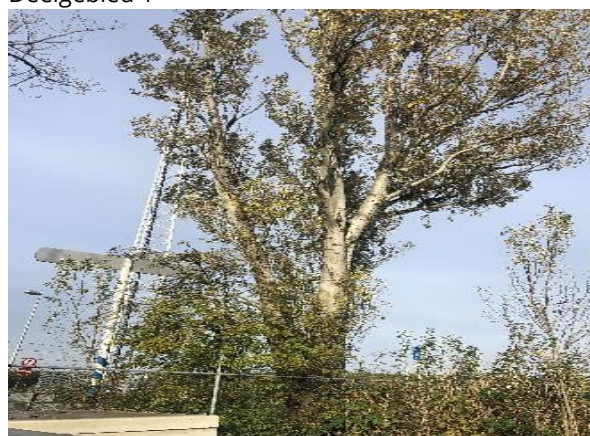
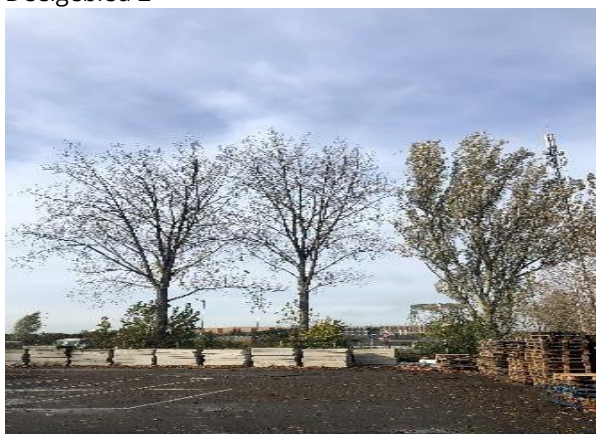
Deelgebied 3

| Deel 3 | <ul style="list-style-type: none"> <li>- De in "Deel 3" beschreven bomen bevinden zich in nog te saneren gebied. Indien blijkt dat het grondpakket vervuild is en het gehele maaiveld hiervoor 1m dient te worden afgevoerd/afgegraven kunnen de bomen niet behouden blijven. Of deze grond te vervuild is om te verplaatsen zal moeten blijken uit nader gericht bodemonderzoek. Op basis van het stedenbouwkundig plan is op deze locatie nieuwbouw gepland.</li> <li>- Op de hoek staat één witte abeel (<i>Populus alba</i>). Het betreft een meerstammige boom met een matige kwaliteit en conditie. Er zijn spechten gaten op de stam aangetroffen, en er is dood hout in de kroon aanwezig. Deze boom heeft een matige toekomstverwachting.</li> <li>- 2 volwassen Canadese populieren (<i>Populus canadensis</i>) met een redelijke kwaliteit en conditie.</li> <li>- Deze bomen zijn niet verplantbaar en bevinden zich op de positie van het te realiseren bouwveld 28.</li> </ul> |

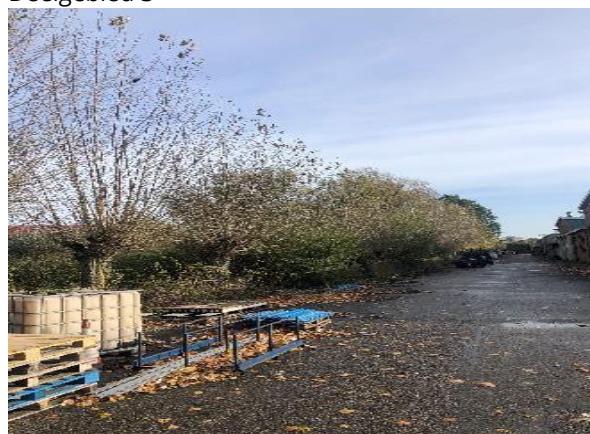
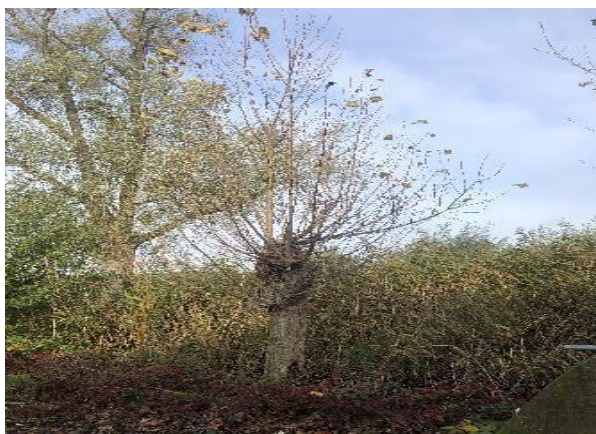
Deelgebied 4

| Deel 4 | <ul style="list-style-type: none"> <li>- Betreft een laan met een mix van geknotte populieren (90%) en wilgen (10%) (<i>Populus canadensis</i> en <i>Salix alba</i>.) De kwaliteit is redelijk tot slecht. Conditie is redelijk tot matig. De bomen hebben redelijk veel inrot op de stam en de stamvoet en zijn niet verplantbaar. 40 tot 50% van de bomen in de laan heeft een matige kwaliteit. Omdat een knot boom niet veel wind vangt kan een holle knot boom met rotting in stam nog relatief lang behouden blijven. Als er geen werkzaamheden worden verricht kan zo'n laan worden behouden. Als er echter werkzaamheden worden uitgevoerd en de bomen komen in een bebouwde omgeving te staan is er kans dat er op relatief korte termijn problemen (risico's) ontstaan door de matige kwaliteit.</li> <li>- Het plan voorziet op deze locatie het herstellen en vervangen van een damwand/keerwand tegen de stamvoet van de bomen, waardoor er veel werkzaamheden aan de stamvoet van de bomen dienen te worden uitgevoerd. Dit heeft mogelijk een negatieve impact op het duurzame behoud van de bomen.</li> </ul> |

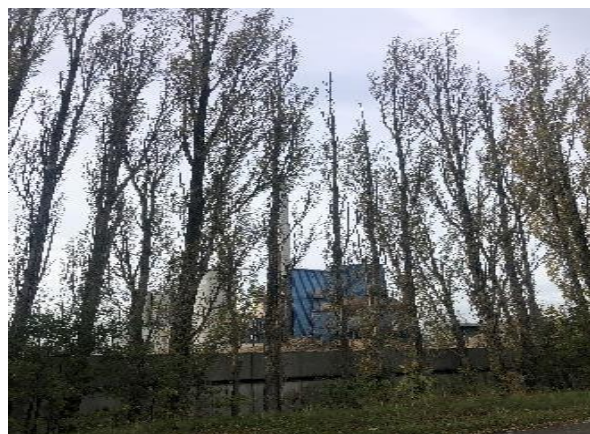
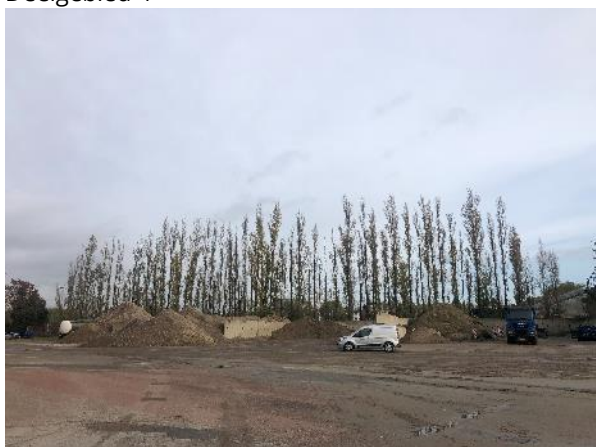
Deelgebied 5

| Deel 5 | <ul style="list-style-type: none"> <li>- Betreft een laan van Italiaanse populieren (<i>Populus nigra 'Italica'</i>), Dit is een snel groeiende boomsoort.</li> <li>- 40% heeft een matige tot slechte kwaliteit en conditie. De doorgaande toppen missen of zijn deels afgestorven. De oudere bomen hebben vaak een plakksel, takken met een slechte aanhechting, gevormd wat een risico kan vormen op uitscheuren. De plakksels kunnen er niet meer uit worden gesnoeid omdat dit te grote snoeiwonden zou opleveren met inrot als gevolg en omdat de stam/tak verhouding in het geding zou komen.</li> <li>- In het stedenbouwkundig plan is ervoor gekozen om deze rij van snelgroeiende bomen met overwegend een matige tot slechte kwaliteit in één keer te verwijderen. De opdrachtgever plant in de toekomstige situatie een veelvoud van de te kappen bomen aan, en confirmeert zich hiermee ruimschoots aan de herplantplicht.</li> </ul> |

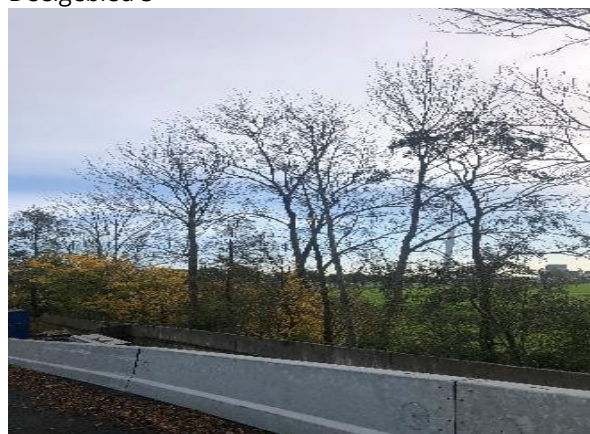
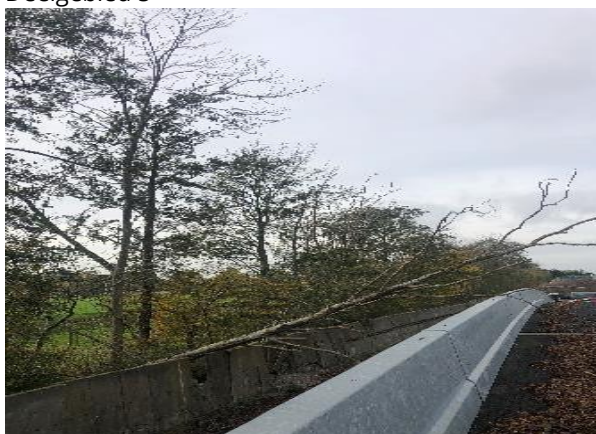
Deelgebied 6

| Deel 6 | <ul style="list-style-type: none"> <li>- Bomen van verschillende soorten in een groenstrook (<i>Acer campestre</i>, <i>Fraxinus excelsior</i> en <i>Alnus glutinosa</i>).</li> <li>- De kwaliteit en conditie van 70 tot 80% is matig tot slecht of dood.</li> <li>- De essen (<i>Fraxinus excelsior</i>) die hier staan zijn aangetast door de essentaksterfte. De aangetaste bomen vertonen afstervings verschijnselen en hebben veel dood hout gevormd in de kroon. Essentaksterfte is een aantasting die vroeg of laat altijd leidt tot het afsterven van de boom.</li> <li>- De gewone elzen (<i>Alnus glutinosa</i>) hebben grotendeels een matige tot slechte conditie. Omdat de bomen dicht op elkaar staan heeft een groot deel last van scheefgroei en een matige vertakking van de kroon. Daardoor is het moeilijk om de bomen om te vormen tot een verzorgde laan. Een klein aantal bomen (schatting: 10 - 20 bomen) zouden mogelijk ingepast kunnen worden in de</li> </ul> |

| | <p>plannen. Als het inpassen van de bomen niet mogelijk is kunnen deze 10 – 20 bomen mogelijk ook nog verplant worden met een verplantschap. Om definitief uitsluitel te kunnen geven over de verplantbaarheid wordt een verplantbaarheidsonderzoek geadviseerd.</p> |

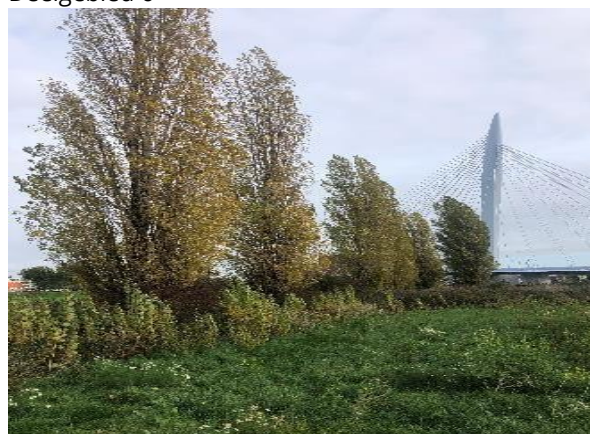
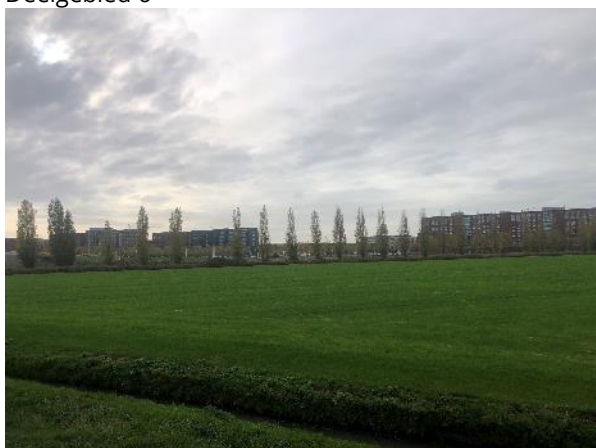
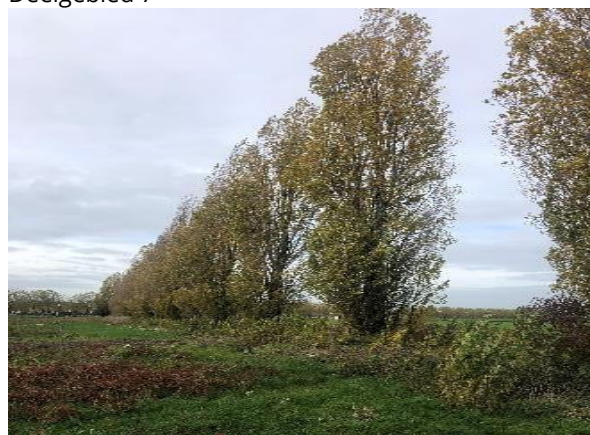
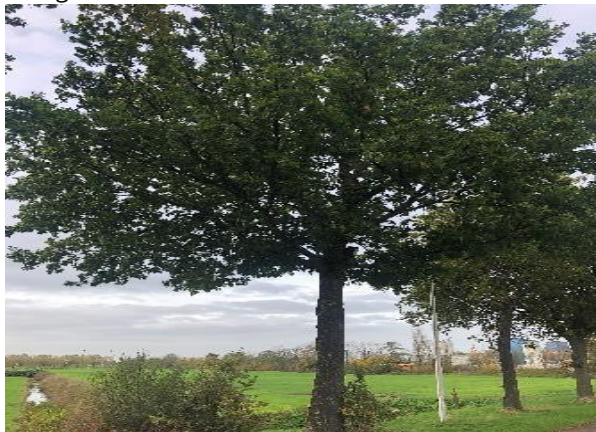
Deelgebied 7

| Deel 7 | <ul style="list-style-type: none"> <li>- Betreft 24 Italiaanse populieren (<i>Populus nigra 'Italica'</i>), deze bomen hebben een goede conditie. Het merendeel van de bomen (60 - 70 %) heeft een matige kwaliteit met meervoudige toppen waar vaak plakoksels gevormd zijn. Door de plakoksels is een verhoogd risico aanwezig op het uitscheuren van de gesteltakken. Daardoor hebben het merendeel van de bomen een matige toekomstverwachting.</li> </ul> |

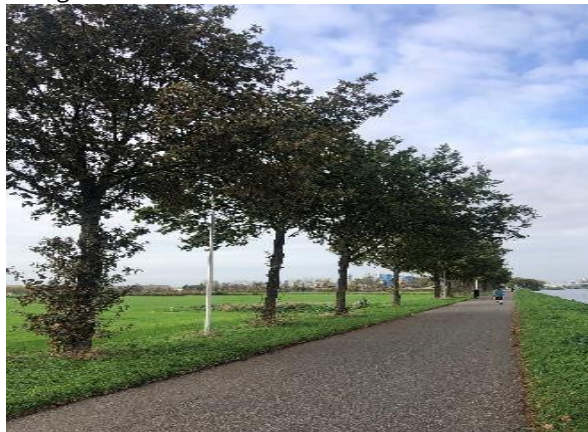
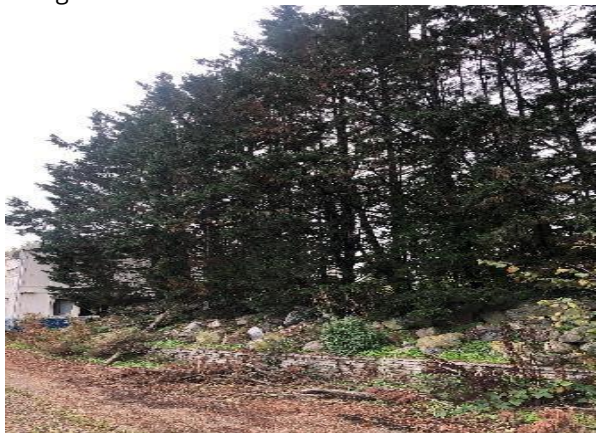
Deelgebied 8

| Deel 8 | <ul style="list-style-type: none"> <li>- Betreft zomereiken (<i>Quercus robur</i>) langs de dijk. De bomen hebben een redelijke kwaliteit en conditie.</li> <li>- In het stedenbouwkundig plan (afbeelding 2) staan de licht groene Eiken als mogelijk te behouden. Deze zijn van voldoende kwaliteit om ze geheel in te passen in het plan en zullen derhalve behouden blijven.</li> <li>- De in rood aangegeven Eiken (3 stuks) (afbeelding 2) zijn in verband met de te realiseren wegverbinding naar de dijk aangegeven als “te kappen”. Echter blijken deze van voldoende kwaliteit en zullen nog nader onderzocht op verplantbaarheid.</li> </ul> |

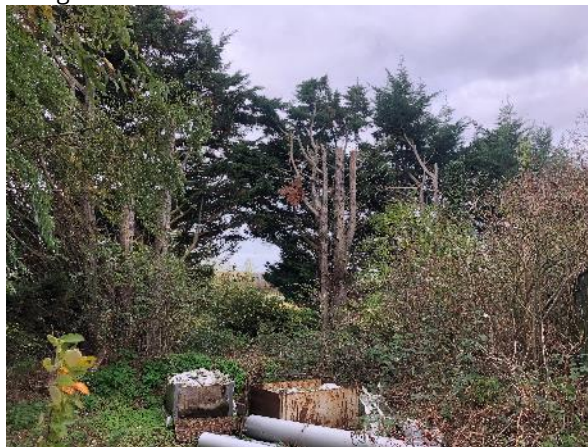
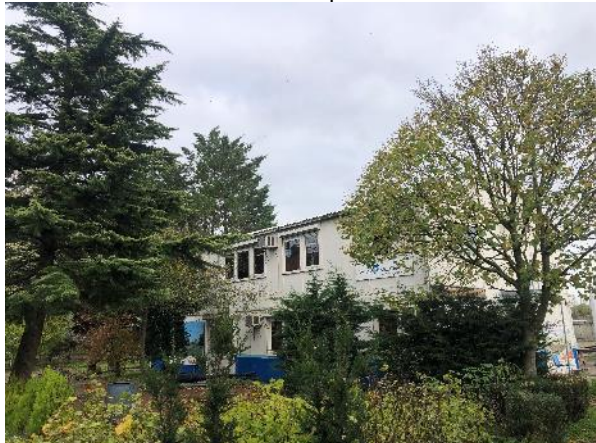
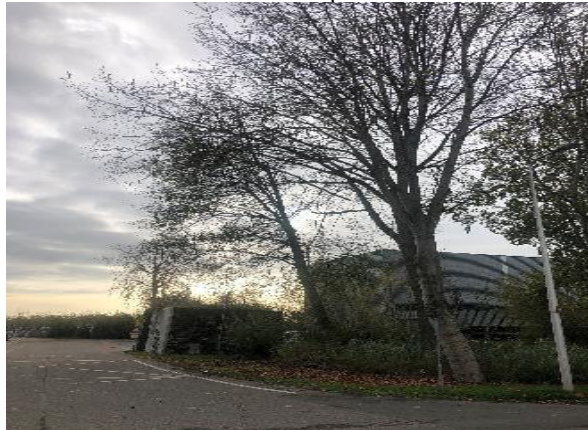
Gronden Mercatorlaan en Hubplot

| Gronden<br>Mercatorlaan<br>en Hubplot | <ul style="list-style-type: none"> <li>- De in dit deel beschreven bomen bevinden zich in nog te saneren gebied. Dit deel dient bouwrijp en vrij van opstallen geleverd te worden aan de gemeente ten behoeve van het doortrekken van de ‘Verlengde Mercatorlaan’ en de ‘Mobiliteitshub XL’.</li> <li>- Betreft verschillende boomsoorten (afbeelding 4).</li> <li>- Een groot gedeelte van de bomen staat op een verhoogde groenstrook. Deze bomen zijn onhoudbaar als er een bodemsanering wordt uitgevoerd waarvoor één meter van het maaiveld wordt afgegraven.</li> <li>- Achterop het terrein staan verschillende coniferen (<i>Cupressocyparis leylandii</i>) die zijn ingekort en op stamstuk gezet, waarbij alle zijtakken zijn verwijderd. Deze bomen zijn niet verplantbaar.</li> <li>- Verder op het terrein staan gewone essen (<i>Fraxinus excelsior</i>). Deze bomen zijn aangetast door de essentaksterfte. Door de aantasting zijn veel afsterving verschijnselen in de kroon aangetroffen.</li> <li>- Als een bodemsanering wordt uitgevoerd waarvoor één meter van het maaiveld wordt afgegraven zullen de bomen niet duurzaam behouden kunnen blijven.</li> </ul> |
