## Notitie / Memo

HaskoningDHV Nederland B.V.  
Transport & Planning

**Onderwerp: Second opinion herstart werkzaamheden kademuren Kromme Nieuwegracht Utrecht**

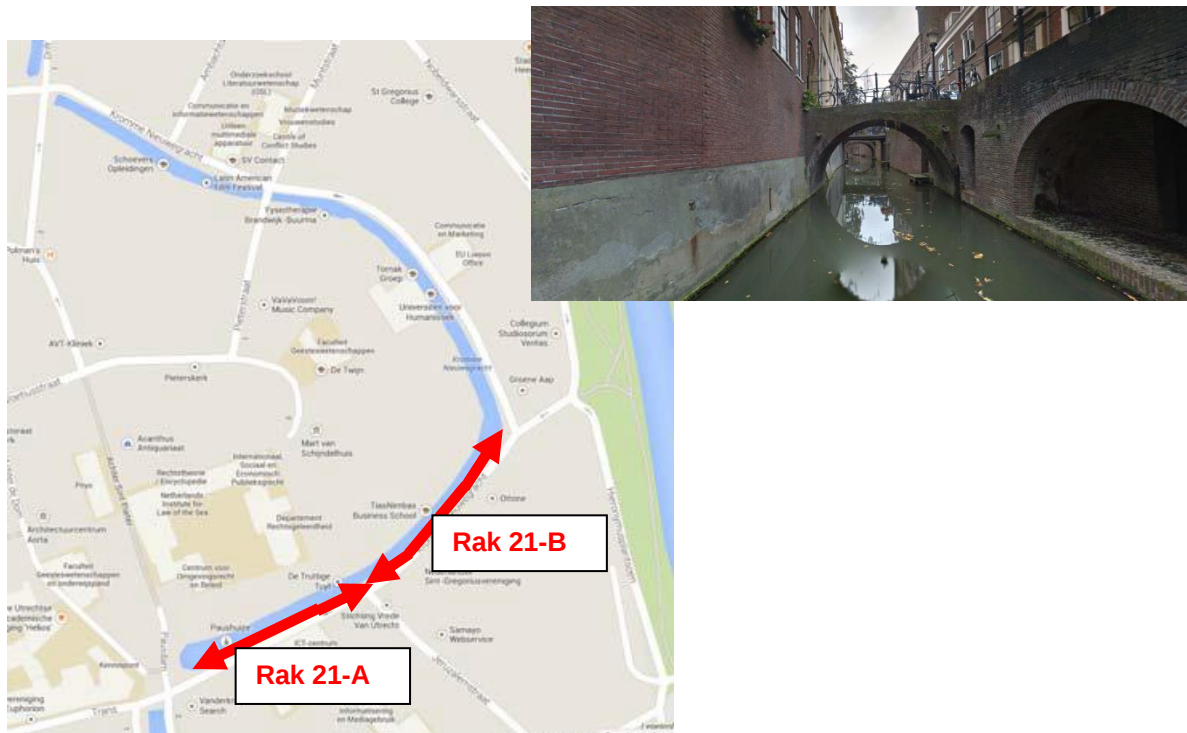
Het herstel van de muren aan de openbare zijde van de Kromme Nieuwegracht (de zuidoostzijde, zie onderstaande afbeeldingen) is een van de deelprojecten van het project Wal- en Kluismuren van Stadsbedrijven van de gemeente Utrecht. De vraag richt zich op 'Rak 21', opgesplitst in 21 A (Pausdam-Jeruzalemstraat) en 21 B (Jeruzalemstraat- Hieronymusplantsoen), zie onderstaande afbeelding.

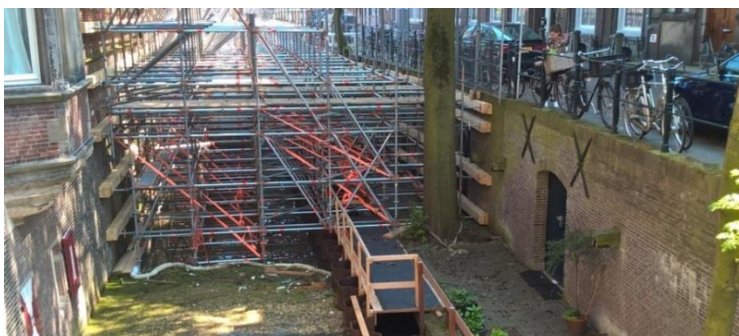
Op dit moment liggen de werkzaamheden op rak 21 A en ter plaatse van kelder 68 nog stil. Wel is een stempelconstructie aangebracht ter plaatse van de muur van de Universiteit. Onderstaande foto's geven hiervan een indruk.

*Stempelconstructie in de gracht nabij muur Universiteit*

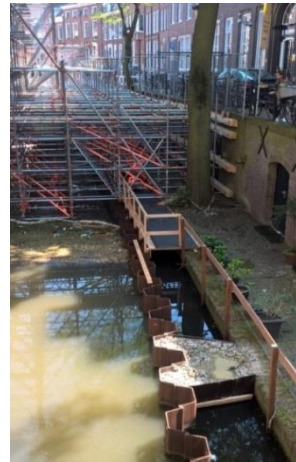
Op 3 maart 2017 is het werk hervat en is gestart met het renoveren van walmuren conform het vergunde besteksonderwerp. Hiertoe zijn stalen damwanden gedrukt in het meest westelijke gedeelte van Rak 21 A, vanaf de Pausdambrug naar Paushuisbrug. Dit type werkzaamheden is tot dan toe op Rak 21 nog niet in uitvoering genomen. Dit is zonder problemen verlopen in het gedeelte tussen Pausdam en Paushuisbrug (tegenover het Paushuis). Op 14 maart 2017 is bij het drukken van damwanden in het gedeelte ten oosten van de Paushuisbrug door de aannemer melding gemaakt van verplaatsingen vanuit het geïnstalleerd monitoringssysteem op de gevels van de particuliere zijde van de Kromme Nieuwegracht (de Universiteitsmuur). Op basis van de meetresultaten is uiteindelijk het werk op zondag 19 maart 2017 stilgelegd door de directievoering.

Onafgewerkte stalen damwand bij Paushuisbrug
