## Adviesrapport Conventionele Explosieven Openbaar Vervoer Terminal (OVT) Utrecht

documentcode: 72547-05-AR-02

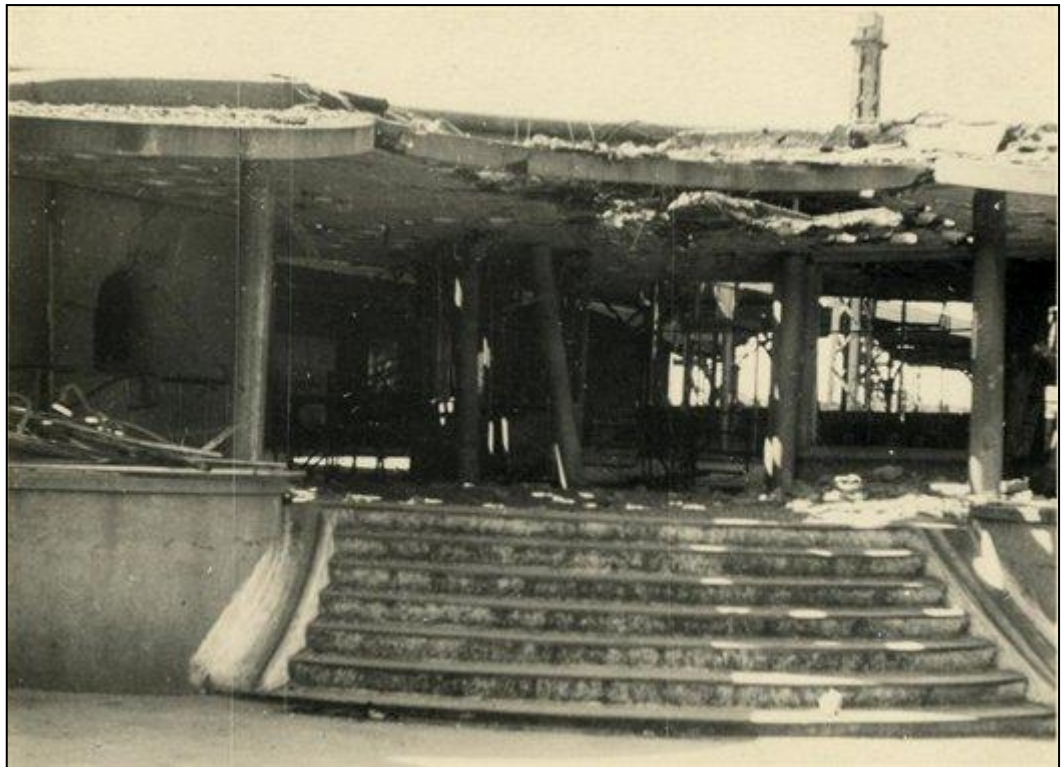
**Afb. 2** Verwoest deel van het Centraal Station.<sup>79</sup>

12. Het grote seinhuis in het station was volkomen vernield. De rails stonden als bomen omhoog. Er zijn grote trechters in de spoorbaan ontstaan.<sup>76</sup>
13. Er is een blindganger ingedrongen in het gebouw waar de waarnemingspost was gevestigd. Deze blindganger is verwijderd.<sup>77</sup>

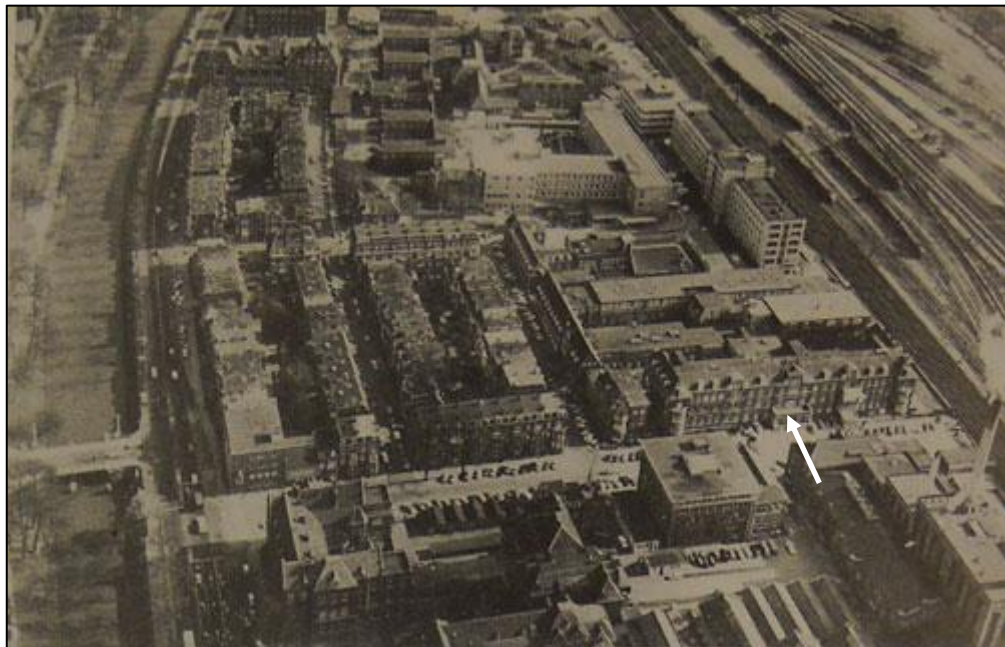
**Afb. 3** Oblique luchtfoto van het SAZU. Bominslag op het huis van gebouw III ter hoogte van de pijl. Rechts op de foto is de oostrand van het spoorwegemplacement zichtbaar.<sup>84</sup>

Geallieerde jachtbommenwerpers vallen omstreeks 10:00 uur de locatie van een trein met V2-wapens aan, die op de oostrand van het emplacement naast de gebouwen van het Academisch Ziekenhuis stond opgesteld.<sup>80</sup> Er valt één bom om 10.27 uur op het Neurologisch instituut (gebouw III) aan de Nicolaas Beetsstraat, bovenop het huis. Van dit huis stortten drie verdiepingen en het trappenhuis boven de portiersloge in.<sup>81 82</sup> Er zijn in totaal vier bommen afgeworpen waarvan twee de Neurologische Kliniek troffen.<sup>83</sup>

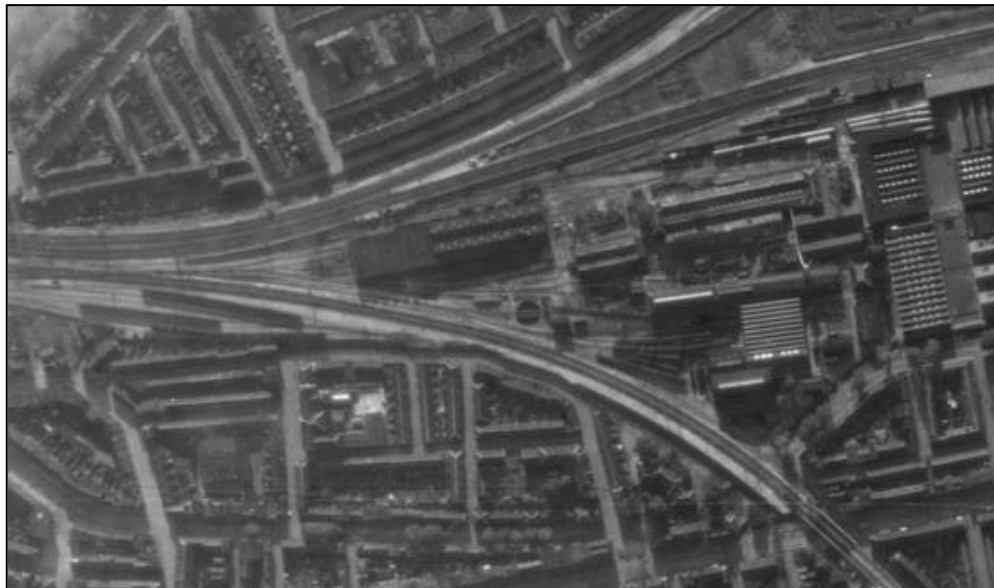
**Afb. 4** Het kruispunt van de sporen Utrecht-Amsterdam en Utrecht-Amersfoort. De afbeelding is georiënteerd naar het westen. De Centrale Werkplaats ligt tussen de sporen in het midden en het rechterdeel van de afbeelding. Het station ligt buiten beeld, links van de afbeelding.

De melding van de gemeentelijke brandweer op 7 september 1942 bevat een indicatie over de inslaglocaties van de bommen. Die dag is uitgereden om een brand te blussen in de Centrale Werkplaats als gevolg van een bominslag. Deze werkplaats lag ten noordwesten van het Centraal Station, aan de overzijde van het kruispunt van de sporen Utrecht-Amsterdam en Utrecht-Amersfoort. Het is uit de summiere beschrijving van de brandweer niet te herleiden of de bominslag is veroorzaakt door het bombardement van de Eight Air Force, maar gezien er geen enkele melding is van een tweede luchtaanval die dag is dit wel aannemelijk. Dit doet vermoeden dat de overige zeven bommen in de omgeving van de Centrale Werkplaats zijn ingeslagen.
