## MEMO

**BOOMTOTAALZORG**  
*Boomspecialisten*

Onderwerp: 220797 Bomen Groenewoudsedijk Utrecht  
Contactpersoon: J. van den Brink  
Opgesteld door: Maarten Debruyne, Nynke Kleinveld

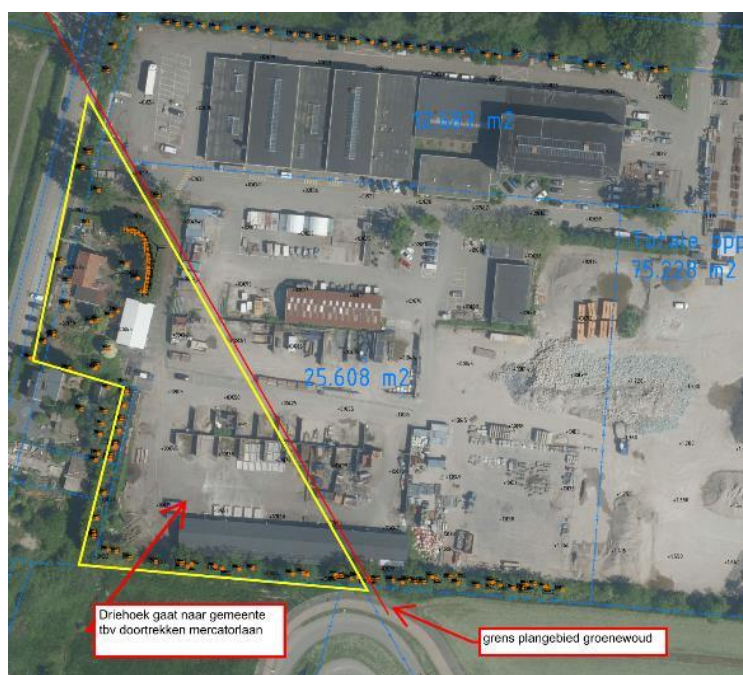
**Afbeelding 5.** Gronden Mercatorlaan en Hubplot. Dit gebied wordt conform overeenkomst gesaneerd (vrij van opstallen en bouwrijp) en geleverd aan de gemeente ten gunste van de 'Verlengde Mercatorlaan' en de 'Mobiliteitshub XL'.

| Gronden<br>Mercatorlaan<br>en Hubplot | <ul style="list-style-type: none"> <li>- De in dit deel beschreven bomen bevinden zich in nog te saneren gebied. Dit deel dient bouwrijp en vrij van opstallen geleverd te worden aan de gemeente ten behoeve van het doortrekken van de ‘Verlengde Mercatorlaan’ en de ‘Mobiliteitshub XL’.</li> <li>- Betreft verschillende boomsoorten (afbeelding 4).</li> <li>- Een groot gedeelte van de bomen staat op een verhoogde groenstrook. Deze bomen zijn onhoudbaar als er een bodemsanering wordt uitgevoerd waarvoor één meter van het maaiveld wordt afgegraven.</li> <li>- Achterop het terrein staan verschillende coniferen (<i>Cupressocyparis leylandii</i>) die zijn ingekort en op stamstuk gezet, waarbij alle zijtakken zijn verwijderd. Deze bomen zijn niet verplantbaar.</li> <li>- Verder op het terrein staan gewone essen (<i>Fraxinus excelsior</i>). Deze bomen zijn aangetast door de essentaksterfte. Door de aantasting zijn veel afsterving verschijnselen in de kroon aangetroffen.</li> <li>- Als een bodemsanering wordt uitgevoerd waarvoor één meter van het maaiveld wordt afgegraven zullen de bomen niet duurzaam behouden kunnen blijven.</li> </ul> |
