| Datum | 12 oktober 2021 |
| Kenmerk | 010537.20211006.N1.04 |

## Eerste schouw maatregel 'Snorfiets naar de rijbaan'

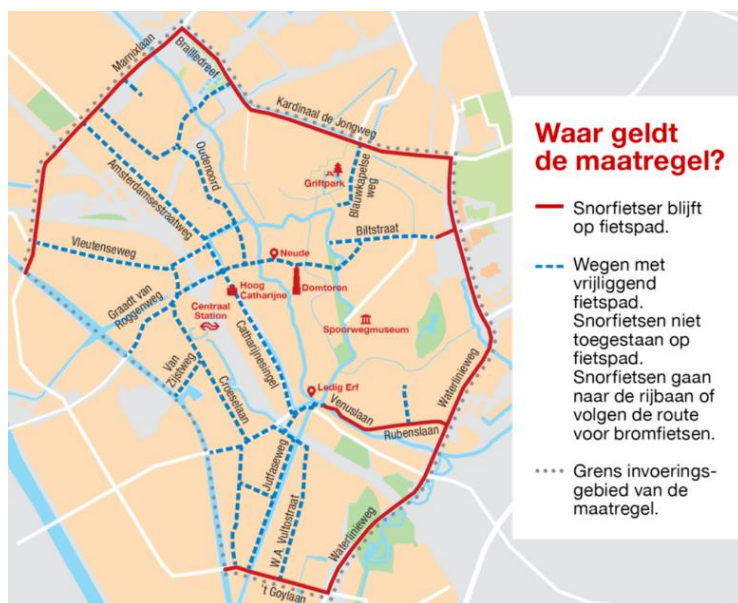
Figuur 1: invoeringsgebied 'snorfiets naar de rijbaan'

Op 30 september 2021 is in de gemeente Utrecht de maatregel 'Snorfiets naar de rijbaan' ingevoerd. In onderstaande figuur 1 is het gebied aangegeven waarin de maatregel is ingevoerd. De gemeente Utrecht heeft Goudappel gevraagd om de maatregel te evalueren. De evaluatie bestaat uit het schouwen van het verkeer op 30 september 2021 om een eerste indruk te krijgen van het effect van de invoering van de maatregel, en het houden van een evaluatie van de maatregel eind november / begin december 2021.

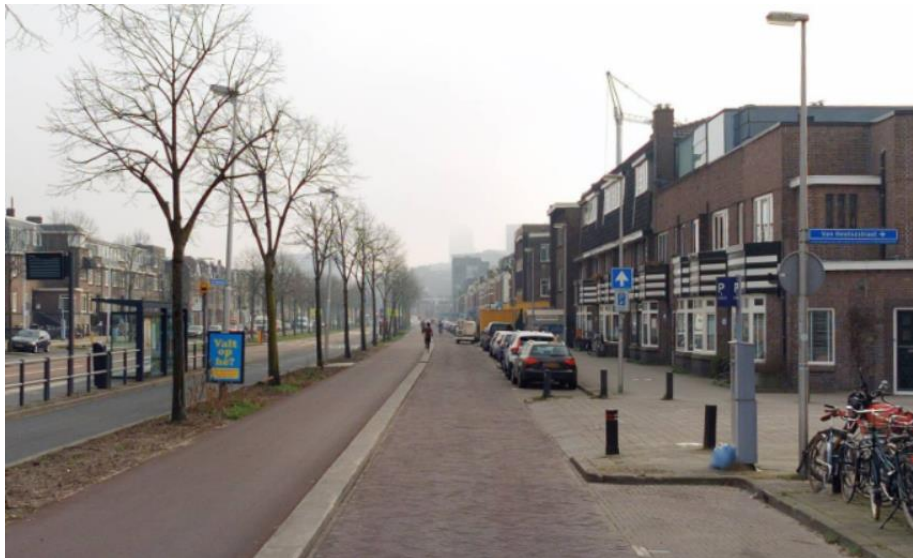
- Oppassen met een overdaad aan (onduidelijke) bebording en informatie (bijvoorbeeld vlaggen bij beginpunten van de maatregel) op straat. De blauwe pijlmarkering valt bij weinig lichtval niet goed op. De tijdelijke gele/oranje borden vallen beter op dan de witte onderborden.
- Daarnaast constateerden we dat op een aantal locaties het begin en einde van de maatregel niet echt duidelijk was (o.a. Vleutenseweg zuidzijde, komende vanuit de zijstraten ontbreken borden fietspad met onderbord).

Wij adviseren om de snorfietzers in deze omgeving extra te helpen in hun routekeuze via de communicatiecampagne. Bijvoorbeeld door een extra kaartje te maken van alle (fiets)wegvakken waar snorfietzers niet meer mogen rijden, als aanvulling op de bestaande kaartjes met omleidingsroutes. Zet extra snorfietzcoaches/handhavers in op deze locaties. Wellicht kunnen zij ook kaartjes met routes uitdelen. Dit maakt dat mensen sneller wennen aan de nieuwe situatie;
