## INDICATIEF VELDONDERZOEK RADIOACTIEF AFVAL NATUURGEBIED NEDEREINDSE PLAS

Auteur: Ir. J.M. Vermeule

Datum: 24 mei 2018

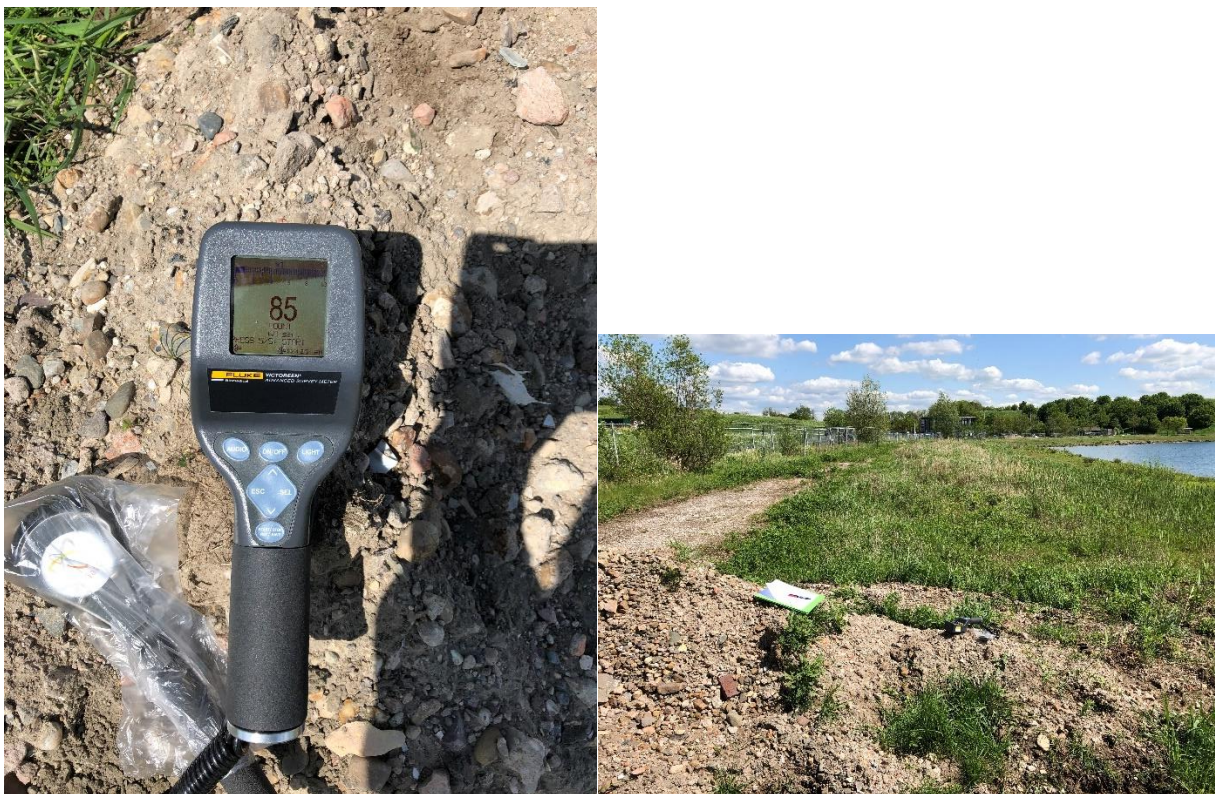
Foto 2 en 3 – meetpunt 52

| 52 | Greppel met uitgegraven droge grond en stenen – foto 2&3 | 85 |

Gelet op het voorkomen van de vele plaatsen waar een verhoging wordt waargenomen is het aan te bevelen om gammaspectrometrische analyse op een aantal grondmonsters van de bovengrond en voor zover mogelijk ook van de diepere lagen naar het voorkomen van de concentraties van natuurlijke nucliden in de afdekgrond.

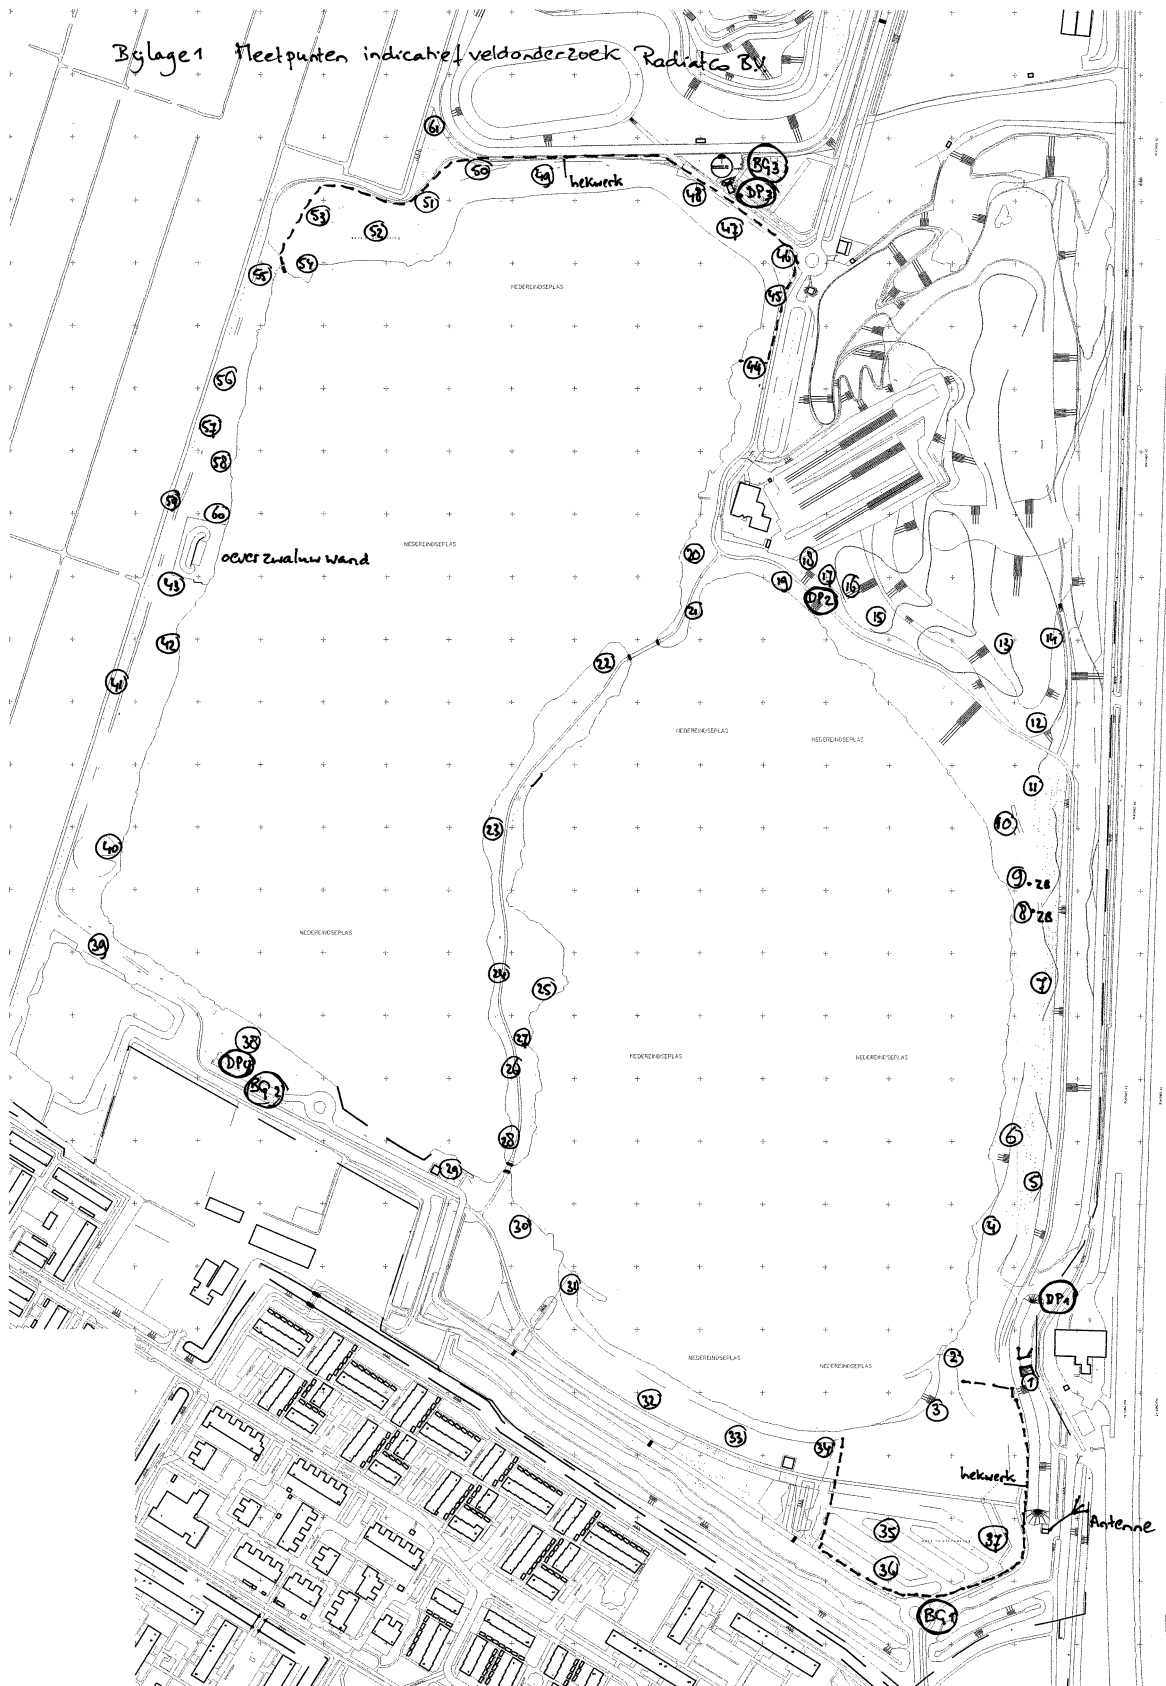
## Bijlage 1

Random beide plassen zijn op in totaal 61 plaatsen metingen met de besmettingsmonitor uitgevoerd op ongeveer 2 tot 5 cm boven het maaiveld. De metingen zijn zoveel mogelijk op plaatsen gedaan die in het veld terug vindbaar zijn. Alle meetpunten zijn aangegeven op de kaart in bijlage 1.
